# „Panský dům“ v Týnci nad Labem: vzestupy a úpadky jednoho domu\*

Michael Rykl

RYKL, Michael: „Noble House“ in Týnec nad Labem. The History of the Rises and Falls of a House.

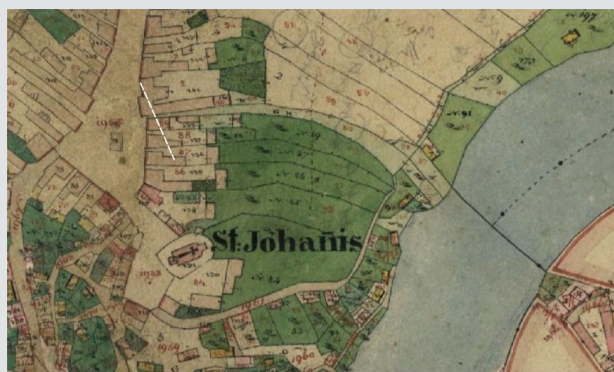
**Obr. 1:** Výřez z indikační skici z roku 1839 se zakreslením směru západních zdí nalezených v domě čp. 2. Z jejich protažení bílou čárkovanou čarou se rýsuje úvaha o odlišném tvaru někdejšího náměstí až někdy do konce 15. či do první poloviny 16. století.\*

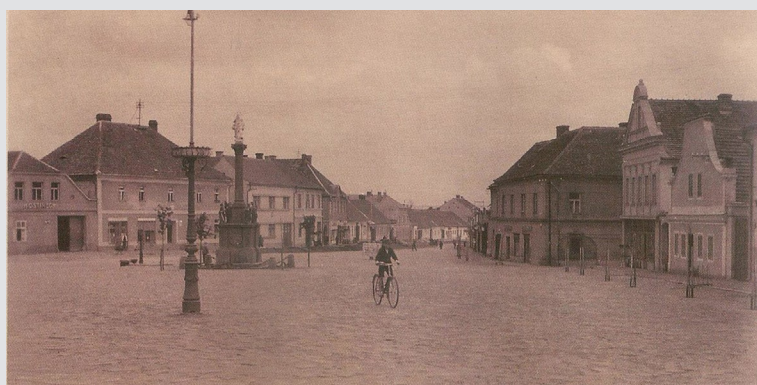
**Obr. 6:** Nálevkovité náměstí zužující se k severu zachycené fotografií z roku 1932. Studovaný dům čp. 2 vpravo příznačně vyčnívá do náměstí objemem svého traktu bývalého loubí. Fotografie uložena ve sbírkách Městského muzea v Týnci nad Labem.

Významnější byl tudíž nejprve pouze dům nárožní o šířce 16 m, záhy rozšířený o loubí (obr. 6 a 7). Jakožto vrchnostenský měl pravděpodobně ihned nebo velmi brzy poschodí. Teprve později po sloučení se sousedním severním domem získává dnešní půdorysný rozsah. V zachované půdorysné struktuře na jižní parcele náleží do tohoto období část zdiva pilířů i zadní zdi loubí (obr. 8). Na severní parcele jde pak o torzo zdi Z3 doložené archeologicky jako

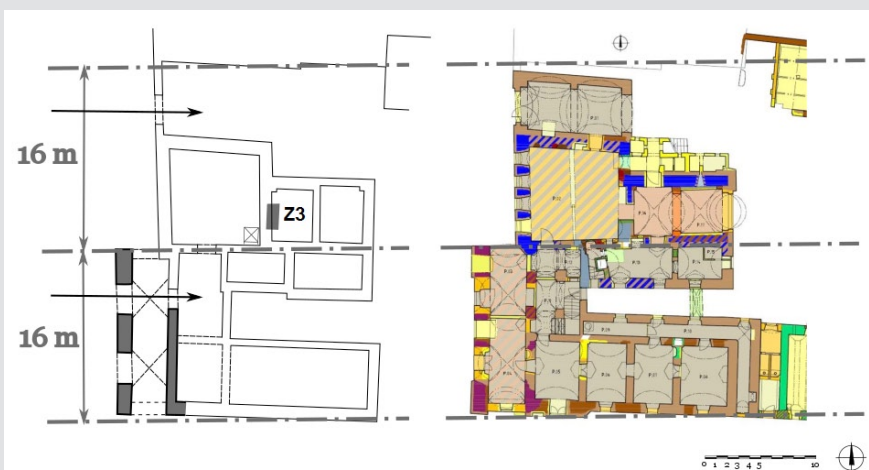
**Obr. 8:** Kresebná rekonstrukce hmoty zástavby v místě dnešního domu čp. 2. Stav před sjednocením domu. Zachycuje nepravděpodobnější variantu, při níž je jižní z dvojice domů v této době nejen opatřen loubím, ale je již i patrový. Stav hypoteticky kolem roku 1560. Tvary střech a okna nejsou doloženy. Jistě je možná i podoba střechy s jediným velkým štítem. Kresba M. Rykl, 2014.

**Varianta B:** Po sloučení domů a vzniku hostince v 70. letech 16. století nedochází ihned k radikální změně struktury a objemu zástavby. Perspektivní schematická rekonstrukce zůstává proto stejná jako stav před sloučením měštišť (viz obr. 8 a 9). Stav trvá do 40. let 17. století do přestavby J. Fr. Hálo. Šipky v půdorysu ukazují komunikační schéma přístupů. Nový provoz hostince je vyjádřen tmavým čtvercem jen jako schématem umístění provozu, nikoli tvaru zástavby. Je ale pravděpodobné, že k němu patří zeď Z3 (zeď Z3 může patřit i k zcela neznámému traktu východně za hostincem). Rozsah a hloubka traktů na jižním měštišti směrem k východu není blíže známa, proto nemá plocha pevný okraj a odstín. Kresba M. Rykl a M. Kolovský, 2015.

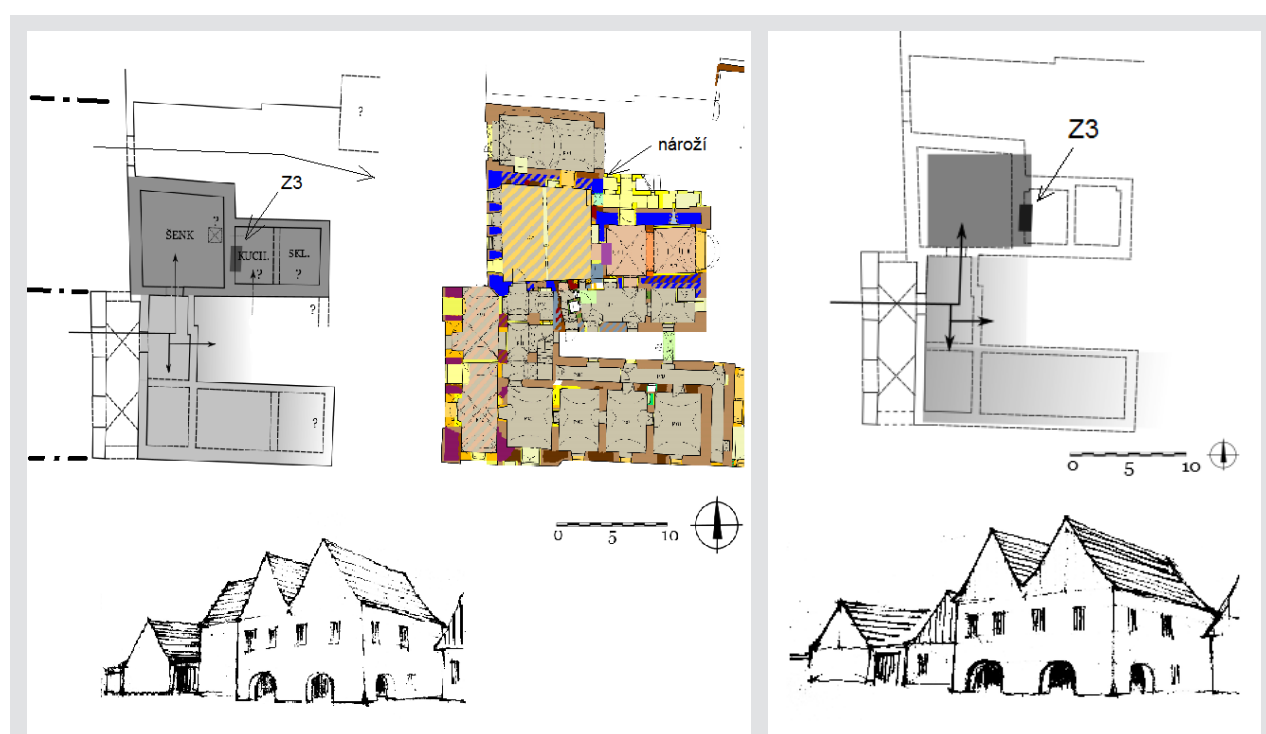
**Obr. 10:** Ilustrační schéma hypotetického rozsahu zástavby pro vznik hostince na sloučených parcelách, stav v 70. letech 16. století.

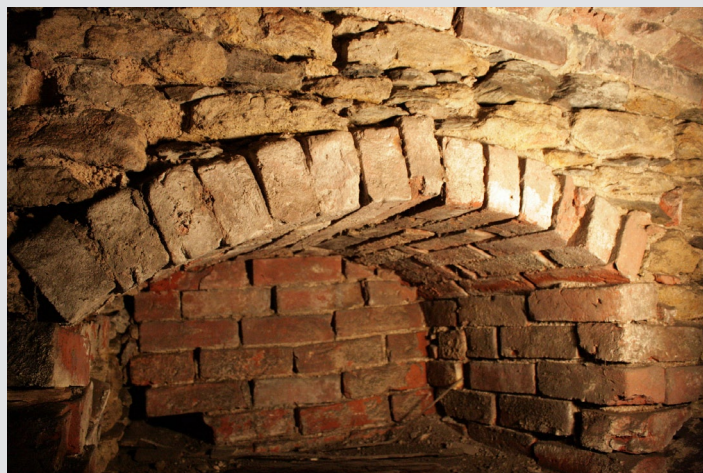
**Obr. 13:** Cihly vysokého formátu charakteristické pro období „budovatele – obnovitele“ domu i tvrze Materny z Eisenachu krátce po roku 1690. Na snímku jedna ze tří nik v chodbě S01 za sklepní šíjí. Cihly jsou totožné s cihlami použitými na spolehlivě datované přestavbě tvrze.

V domě ve městě Materna z Eisenachu dokončil předchozí rozsáhlou, vleklou a nedokončenou opravu po dvou požárech. Ačkoliv následně byla většina zdiva opět přestavována, můžeme alespoň některé jeho zásahy identifikovat podle cihel vysokého formátu zdánlivě podle svého vzhledu středověkých, které nacházíme jak na bývalé tvrzi, tak v domě (obr. 13 a 14).

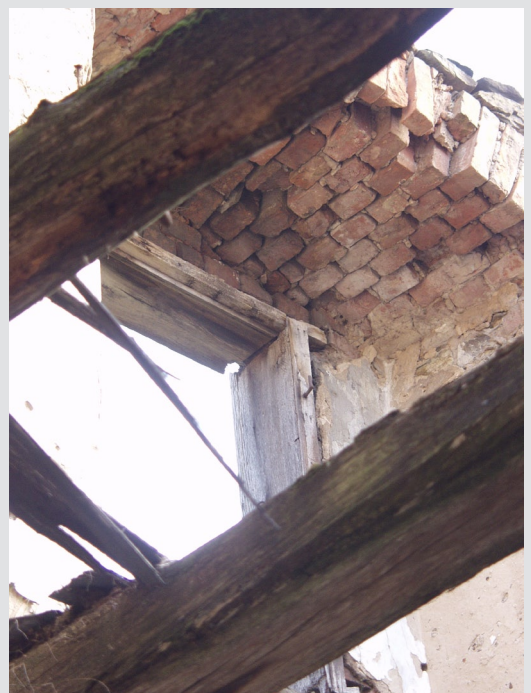
**Obr. 14:** Týnec nad Labem, bývalá tvrz, průhled do 2. patra. Okenní záklenky aj. detaily (topeniště) jsou vystavěny z charakteristických cihel vysokého formátu, shodného s cihlami v domě na náměstí. Foto M. Rykl, 2013.

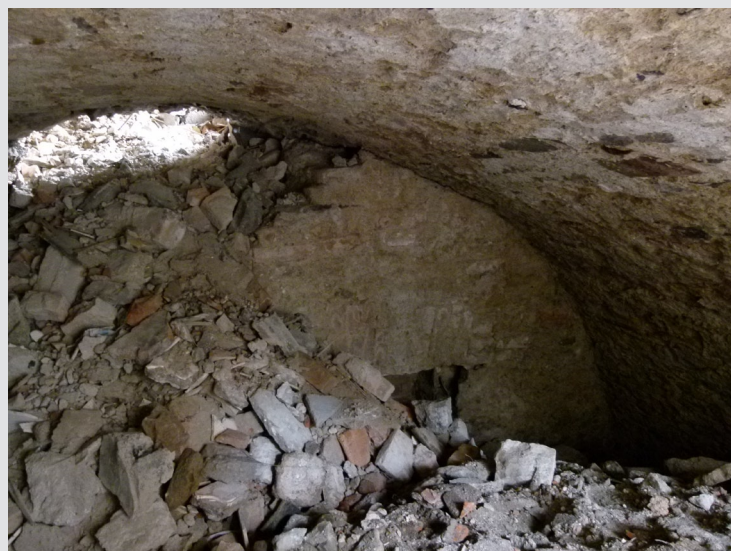
**Obr. 15:** Torzo rozsáhlého sklepa pod severním křídlem. Sklep S04, pohled k západu. Severní sklepy je možné označit za ležácké pivovarské, blíže neurčitého obecně „barokního“ stáří. Sklep na snímku by mohl být ještě i ze 17. století. Klenba zbořena roku 2012.

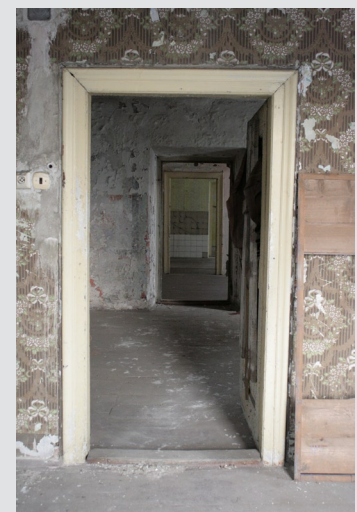
Ob. 17: Barokní tradice se projevuje i v prostorovém uspořádání. Na snímku průhled enfiládu z nárožního pokoje pána (104) až do ložnice paní (107).

dokončená novostavba nebo dožívající část stará. Způsob života i kvalita obytného prostředí byla tím jistě ovlivněna. Muselo se více improvizovat, než kdyby byla možnost bydlet jinde a přestavbu pojmout jako celek. V patře v něm vznikla dispozice odpovídající zámeckému či palácovému uspořádání. Ze schodišťové síně byl přístupný předpokoj (místnost 105). Na něj navazoval malý apartmán paní – denní pokoj a ložnice v jižním křídle. Na opačné, prestižní straně, byl na nároží do náměstí umístěn pokoj pána (obr. 17 a 18).

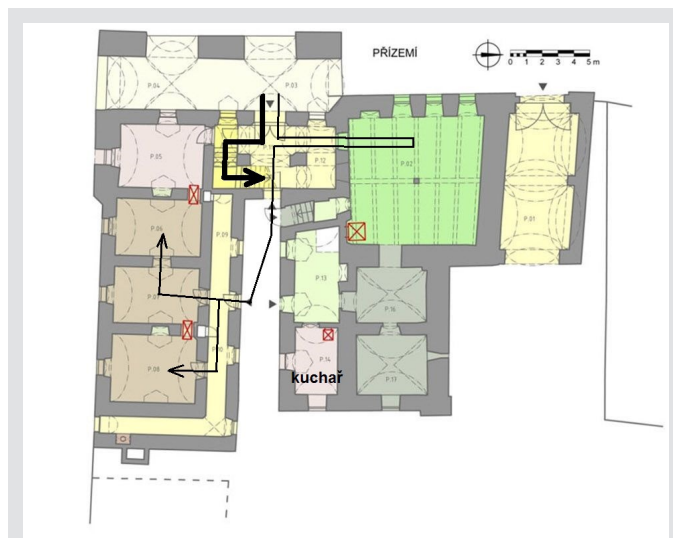
**Obr. 19:** Funkční schéma přízemí po přestavbách kolem roku 1800. Tenkou čarou je vyznačen pohyb náhodně ubytovaného hosta, tučně pohyb vrchnosti – stoupá ihned vzhůru do svého „piano nobile“. Legendu barev funkčního určení prostorů viz na obr. 34.

Stálící v obživě, a tudíž i v prostorové struktuře, je hostinec v přízemí. Nájemné hostinské pokoje jsou však jen dva (jeden z nich zdvojený) v přízemí jižního křídla. Nebylo důvodu k většímu rozsahu podnikání (obr. 19). Hostinské pokoje v patře s okny do náměstí byly součástí společenské reprezentace – pro příležitostné hosty pána či paní domu. Náhodný příchozí

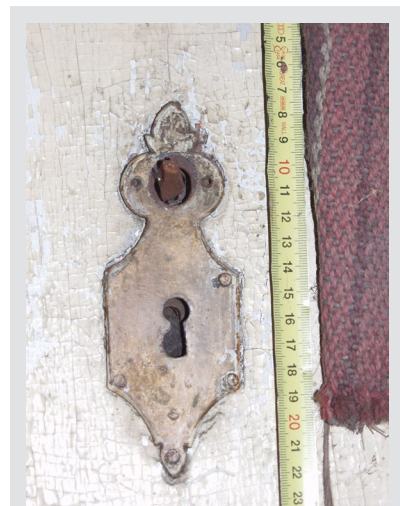
**Obr. 22:** Barokně-klasicistní charakter má i dveřní kování. Jediny dochovaný exemplář na dveřích pokoje pána zmizel v průběhu stavebních prací v roce 2014. Foto M. Rykl, 2011.

rostlinnými motivy, rámy a malovanými supraportami v apartmánech na jihu. Provedení detailů dobře koresponduje s přelomem doby barokní, rokokové a klasicistní (obr. 22).

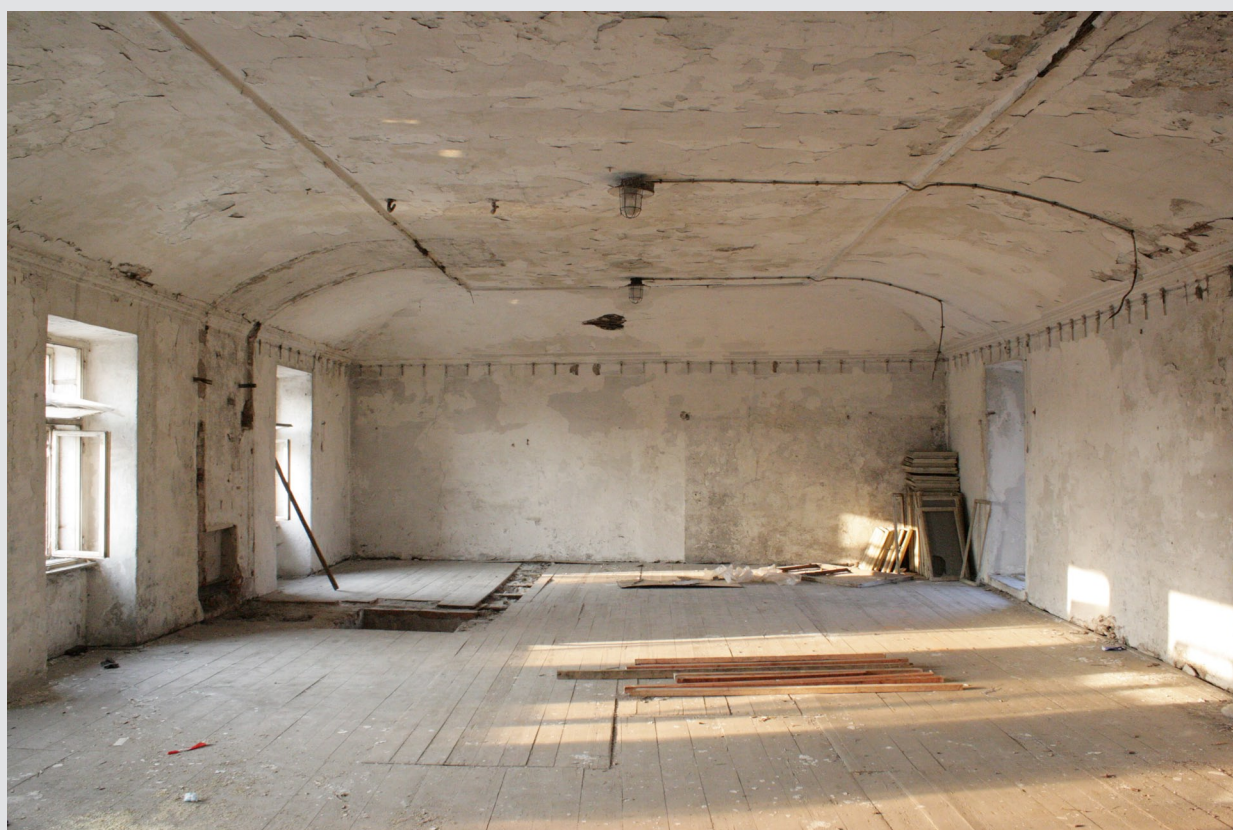
**Obr. 23:** Nový sál v patře severozápadního křídla, patrně z doby mezi 1803 – 1805. Celkový pohled k severu do prostoru s bedněnou klenbou. Foto O. Jareš, 2006.

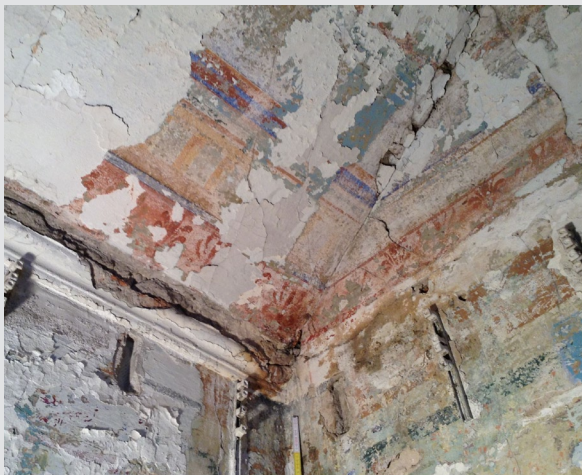
Obr. 25: Klasicistní výmalba v jihovýchodním koutě sálu. Zřetelné jsou palmy a kanelur nad štukovou římsou. Velký tyrkysový pruh nahoře i ostré barvy rámování jsou přemalby z 60. a konce 70. let 19. století. Foto J. Chejn, 2014.

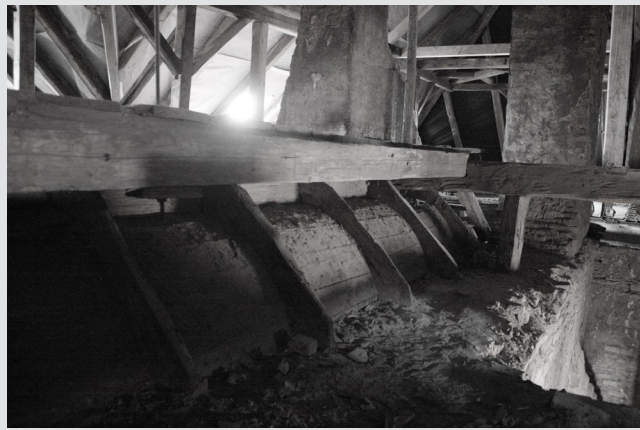
Obr. 26: Konstrukce bedněné klenby vystupující nad běžné stropy do prostoru krovu. Někdejší krov byl dokonce touto vestavbou staticky poškozen (viz obr. 24). Bedněná klenba nebyla zateplena hliněnou mazaninou ani jiným způsobem, sál tedy byl nevytápěný. Sklon jižního neckového čela na fotografii je nápadně strmější než čela severního i obou bočních podélných vzdutých ploch (viz obr. 21). Foto M. Kracík, 2011.

palmet aj. charakteristickou dekorací (obr. 25). Nápadná je asymetrie kratších stran vzduté falešné klenby – jižní strana má nápadně strmější úhel stoupání (obr. 26). Dokumentace náleзовé situace krovu a stropu dokládá, proč se tak stalo: bedněná klenba sálu se vyhýbala vaznému trámu krovu z přestaveb před rokem 1801. Tento podříznutím poškozený krov zde již od roku 1834 nebyl.

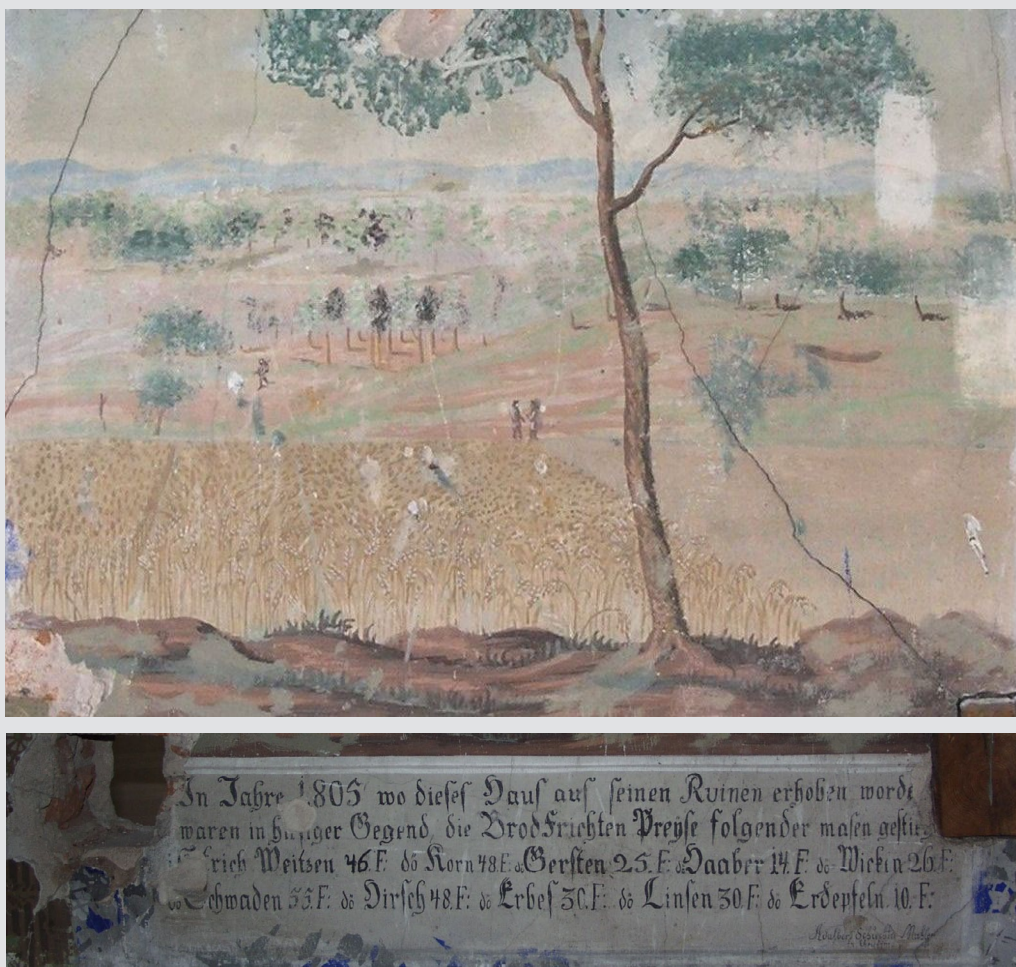
**Obr. 28a a 28b:** Nás-  
těnný obraz v „pianu  
nobile“ v pokoji pána  
(104). Datuje ukon-  
čení prací v roce 1805.  
Výřez ideální kulturní  
krajiny a datační ná-  
pis. Celkový pohled  
do pokoje pána (104)  
viz na obr. 37.

Generál uzavírá svou činnost pamětním nápisem ve své pracovně a ložnici z roku 1805, ve kterém se pyšní, že „dům vyzdvihl ze zřícenin“ (obr. 28a a 28b). Z průzkumu je však zjevné, že tomu tak doslova nebylo. Po předchozích generacích sice nemusel být dům zcela v pořádku, ale již v první polovině 18. století byl opraven a rozhodně nemohl být zříceninou. Generál, resp. ještě před jeho definitivním příjezdem jeho manželka a švagrová jej vlastně postupně z větší části přezdili. Před zásahem generála Melase i po něm zůstala zachována stará půdorysná struktura ve tvaru „F“ stále kopírující stopu zástavby na dvou raně novověkých parcelách. Příčinou byla postupná realizace přestavby a úprav ve stále obývaném domě. Jinak by patrně byla zvolena koncepce radikálnější.

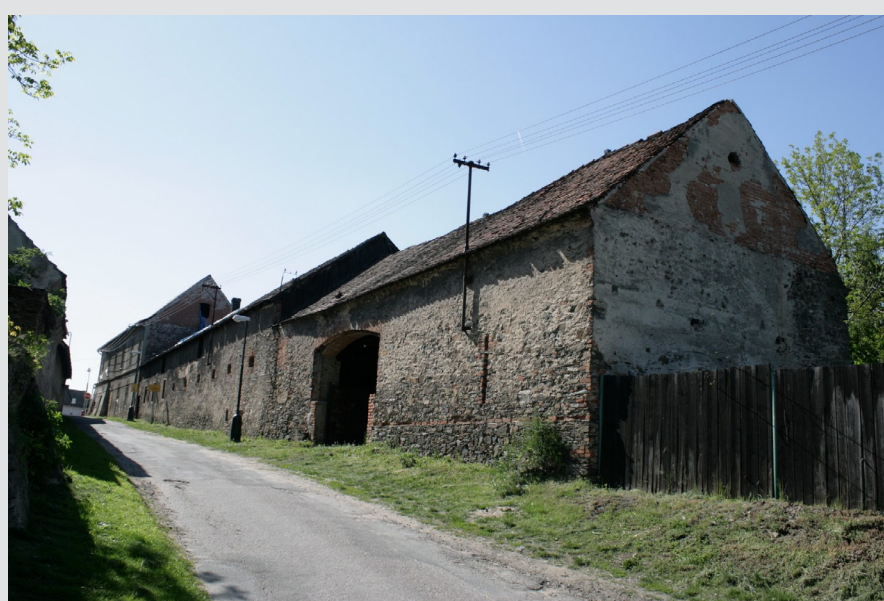
**Obr. 29:** Průhled Manovou ulicí k západu. Záběr ovládají nové stáje a stodola, vše zahájeno roku 1834 a dokončeno roku 1868 nebo krátce poté. Intenzivní hospodaření ve městě ihned za náměstím není v rozporu s duchem maloměsta předindustriální éry.

V centru jeho pozornosti byly zjevně hospodářské budovy. Zásadně přestavuje stáje v jižním hospodářském křídle (obr. 29 a 30). Jsou tu jak stájové prostory, tak skladovací komory. V průběhu druhé třetiny 19. století staví i nové hospodářské křídlo severní, obsahující další chlévy a kolny. Na obytném domě vyměnil zchátralou střechu. Měl štěstí: plošný požár východní části města v září 1834<sup>51</sup> dům nezasáhl patrně proto, že byl právě sejmut krov nebo možná již položena nespalná tašková krytina. V přízemí stále funguje hospoda a postupně se zvětšuje počet pronajímaných pokojů, tentokrát již i v patře. Kvalitní obytné prostory vystavěné generálem a jeho manželkou a švagrovou používá nadále bez zásadních změn. Ale hospodář nepotřeboval tolik obytných a reprezentativních místností jako jeho šlechtičtí předchůdci, takže přinejmenším byt v severovýchodním křídle pronajímá.

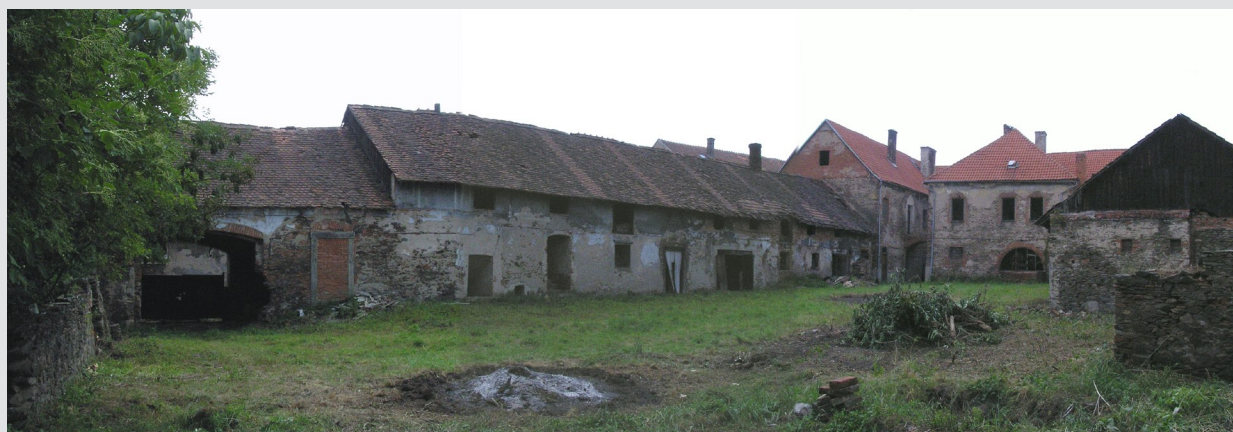
**Obr. 30:** Panoramatický pohled od východu ze dvora. Charakter obytného domu je určen přestavbou kolem roku 1800 a novým krovem z roku 1834, jižní křídlo z roku 1834 má novou střechu po požáru (dřevo 1885/1886), stodola vlevo byla dokončena roku 1868. Severní křídlo vpravo má vždy stigma improvizace, vzniká postupně v průběhu druhé třetiny 19. století, částečně na starších suterénech (obr. 15).

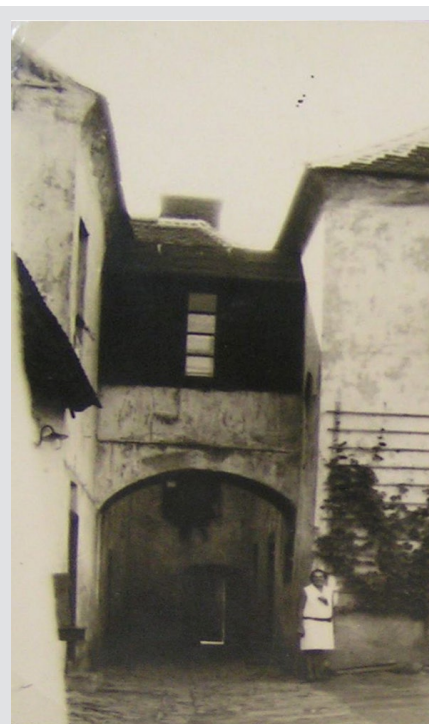
**Obr. 31:** „Romantický“ můstek je opožděně realizovaným dispozičním důsledkem vyměňovaných pokojů s odlišným provozním režimem v patře severovýchodního křídla – viz funkční schéma na obr. 27 (výřez z fotografie z roku 1929 uložené v Městském muzeu v Týnci n. L.).

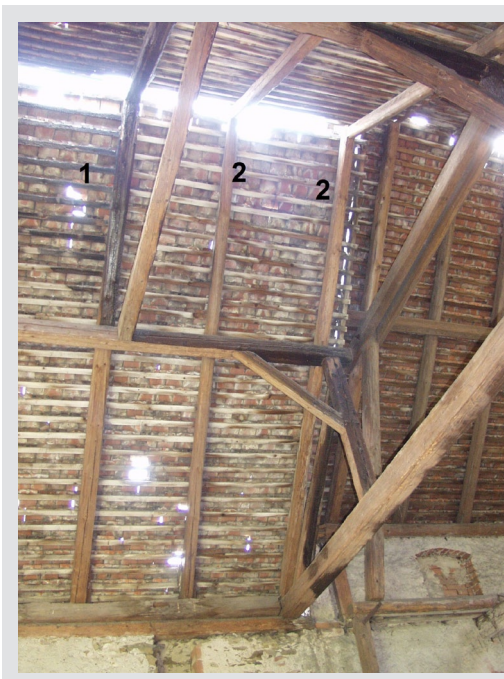
**Obr. 32:** Doklad požáru asi roku 1885: pohled do krovu stodoly z nově po požáru vybudovaného krovu jižních stájí (1885/1886 dendrodatace). Požár byl uhašen, použitelné části ohořelého krovu stodoly ponechány. 1 – ohořelé krokve, zvláště v horní části; mezi nimi ohořelé, dodnes zachované latě a zčernalá krytina, vše originální, 2 – dva páry vyměněných krokví, patrně již příliš ohořelých; ohořelé jsou i další prvky: oba sloupky, obě vzpěry, obě vaznice i rozpěra, celý vazný trám v popředí. Foto M. Rykl, 2012.

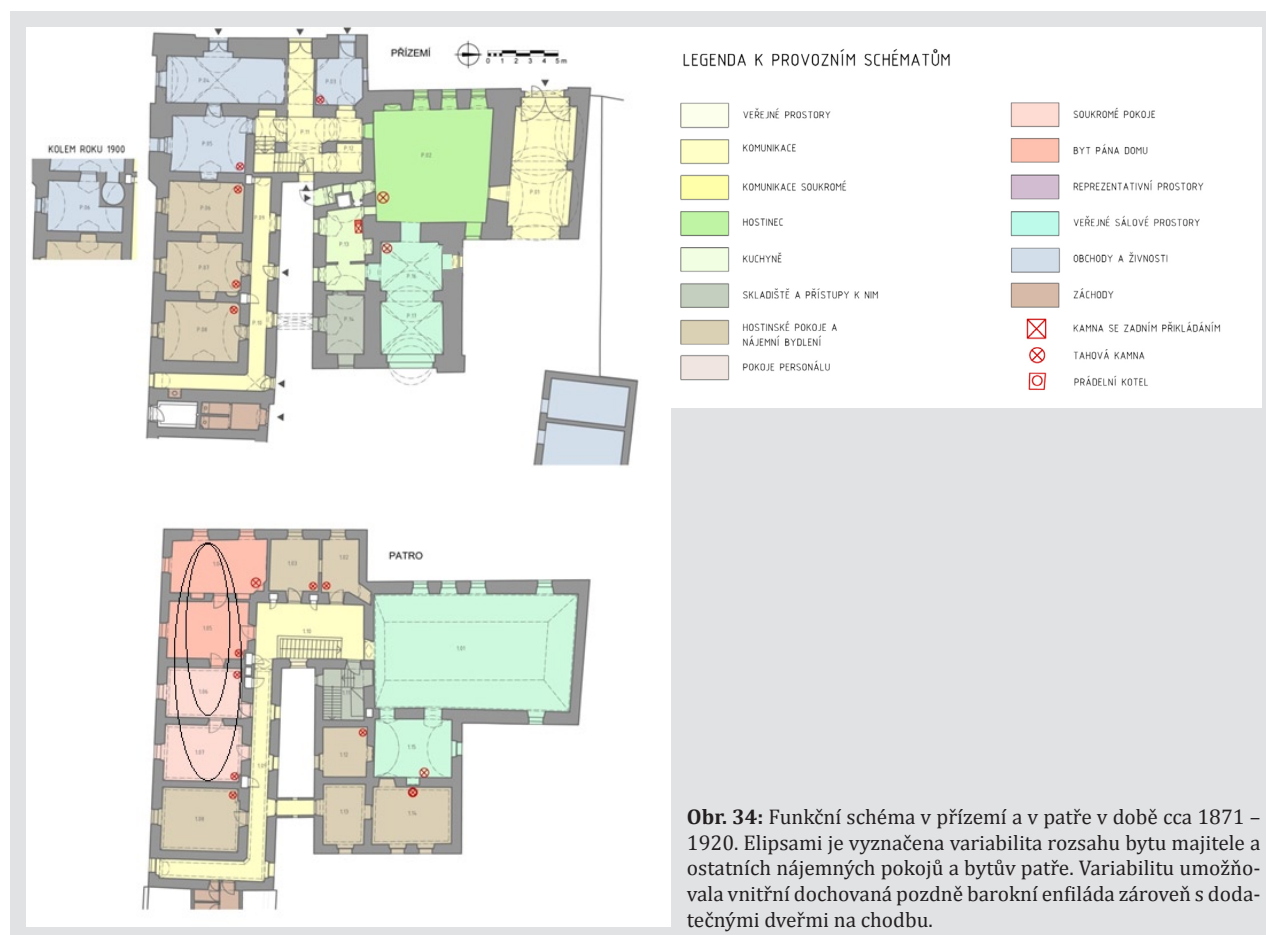
domu od hospody, bylo v roce 1934 proražení nového vstupu z náměstí.<sup>57</sup> Poměr plochy pro nájemné byty či hotelové pokoje vůči ploše určené k vlastnímu bydlení majitele asi v čase kolísal. V patře jsou jako hotel podle popisu v roce 1913<sup>58</sup> pronajímány 4 pokoje, ale počet jistě nebyl stabilní (obr. 33). Rovněž asi neexistovala ostrá hranice mezi nájemným bydlením a dlouhodobým pronájmem hotelového pokoje. Variabilitu dispozice zajišťovala její jednoduchost, bývalá pozdně barokní enfiláda, souběžná chodba a také společné záchody na konci chodby. Rozsah bytu majitele a nájemného bydlení se mohl proměňovat prostým zamknutím některých dveří (obr. 34).

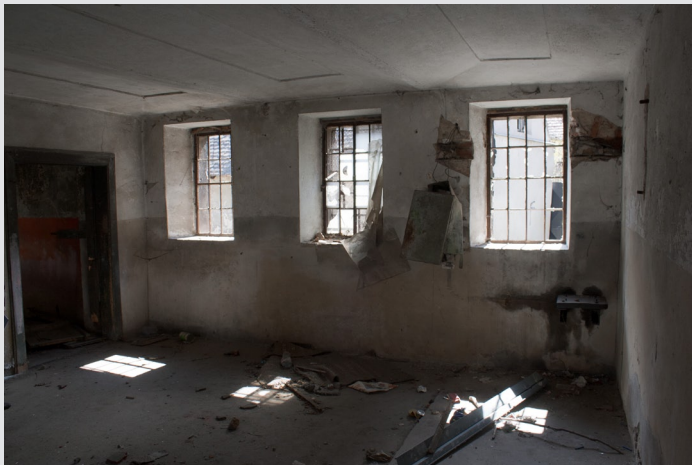
**Obr. 35:** Nová aktivita: mechanizovaná uzenářská výroba z roku 1926 v bývalé stáji v jižním hospodářském křídle. Foto M. Kracík, 2011.

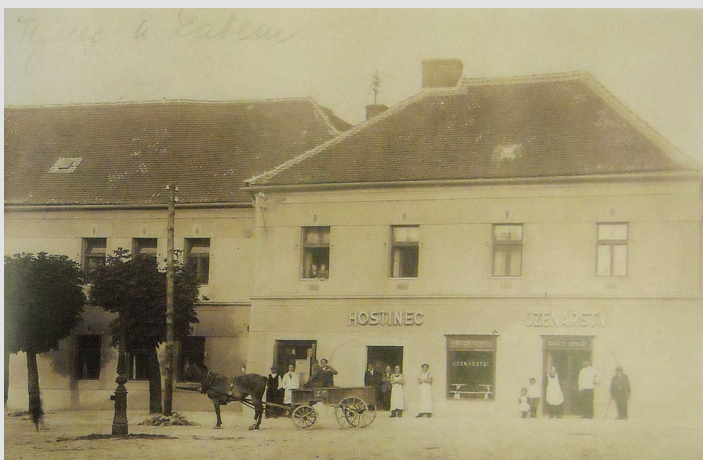
**Obr. 36:** Charakteristický obraz domu živnostníka industriální éry. Fotografie z roku 1920, uložená ve sbírkách Městského muzea v Týnci n. L., zachycuje stav těsně po přestavbě fasády, která proběhla po roku 1916, spíše však po návratu majitele z války, tedy roku 1919. Loubí je již od 70. let 19. století zazděno.

Majitelé nerezignovali na přiměřenou reprezentaci. Dokládá to nová – moderní – fasáda, která charakterizuje živnostníka ve veřejném prostoru (obr. 36). Nové členění rámcově vycházející z předešlého klasicistního kolísá na pomezí geometrické secese a klasicizující moderny, typické pro dobu kolem první světové války. Datace fasády náleží patrně k roku 1919, kdy se Gabriel Linhart znovu po návratu z války pouští do podnikání.<sup>61</sup> Následujícího roku již fasádu zachycuje dobová fotografie.

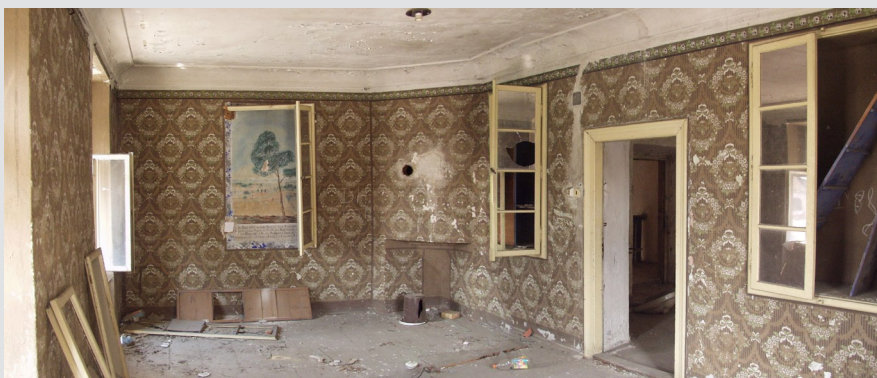
**Obr. 37:** Reprezentativní nárožní pokoj v patře v bytě majitele. Snoubí se tu dobová reprezentativní výmalba s novoklasicistními festony (kolem roku 1920) s pietou k místu a odkazu generála Melase. Nástěnný obraz a niky ve zdech byly při výmalbě kolem roku 1910 cíleně zarámovány, a to druhotně použitými staršími okny pocházejícími z téže místnosti ze 70. let 19. století. Foto M. Kracík, 2011.

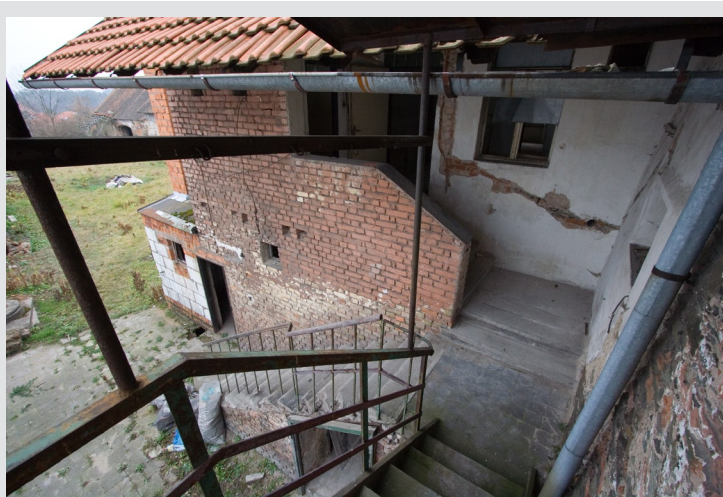
Obr. 38: Přístavba nových schodů a záchodů k severní fasádě severovýchodního křídla podle plánu z roku 1934. Přístavba nebyla nikdy omítnuta (další, již tvárniceová přístavba vlevo vzadu vznikla v 70. až 80. letech 20. století). Přístavba byla zbořena roku 2012. Foto O. Jareš, 2006.

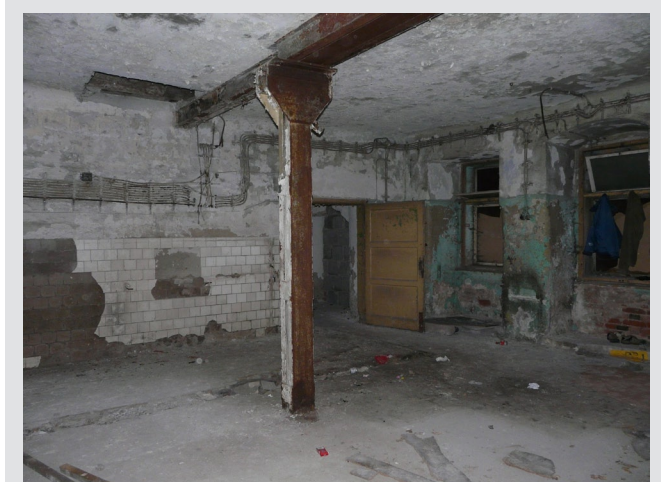
Obr. 40: Pekárna vestavěná roku 1954 do hostinského lokálu, pohled k jihozápadu. Vzadu ve stropě otvor pro (již odstraněnou) skluzavku na pytle s moukou ze skladiště – bývalého sálu – v patře. Stav se prakticky dochoval do roku 2010. Foto M. Rykl, 2011.
